Dammversagen der Bundesautobahn A 20 bei Tribsees

Dr.-Ing. Maik Schüßler – Landesbetrieb Straßenwesen Brandenburg

Gütegemeinschaft Bodenverfestigung und Bodenverbesserung e.V.,
Fachtagung Magdeburg, 21. Januar 2026

Forschungsprojekt zur wissenschaftlichen Beurteilung des Schadenfalls

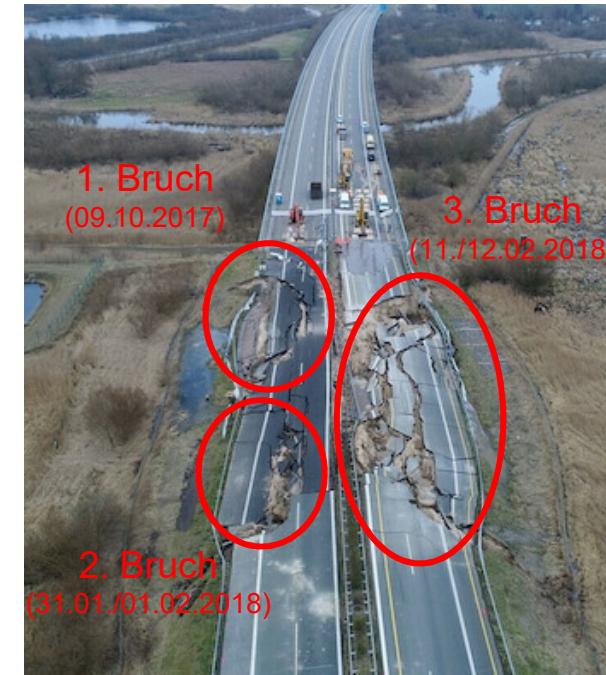
Schadensbereich (Blickrichtung Osten)

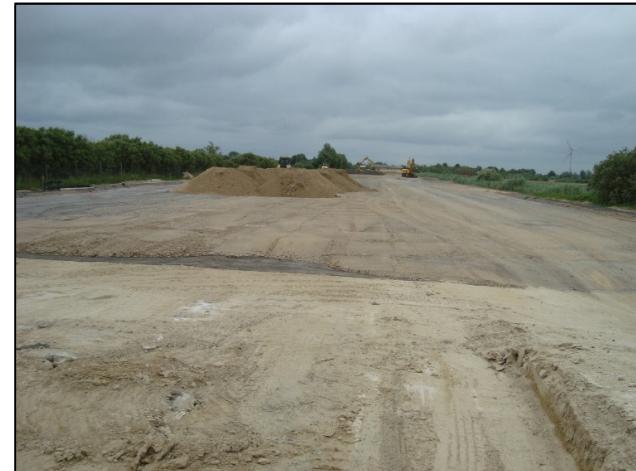
Zustand des Streckenabschnitts im Juni 2018

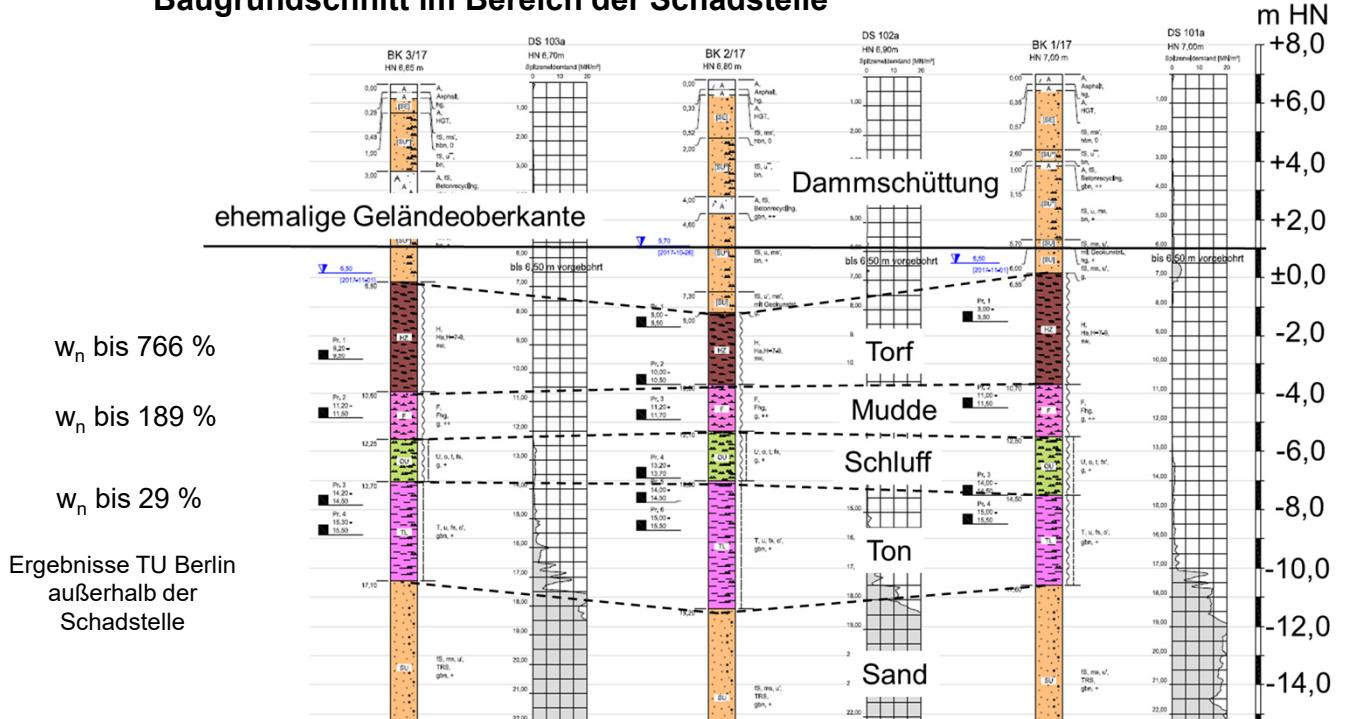
Baugrundschnitt im Bereich der Schadstelle

- Schichtbezeichnungen weitgehend zutreffend
- dränierte Scherparameter liegen auf der sicheren Seite
- undränierte Scherfestigkeit c_u für Torf und Mudde etwas zu hoch ausgefallen
- Torf und Mudde zeigen ein ausgeprägtes Kriechverhalten

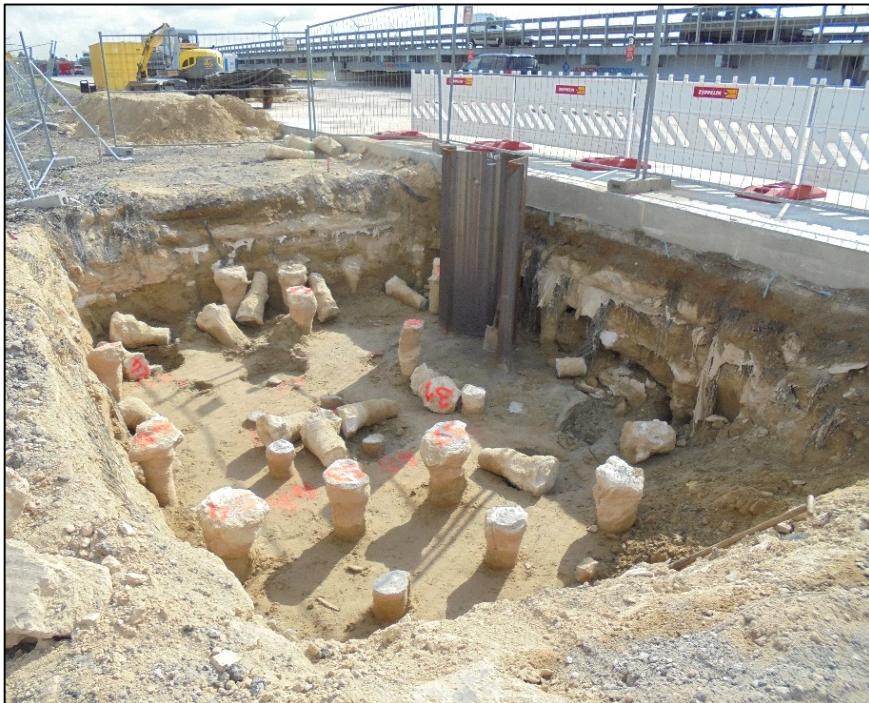
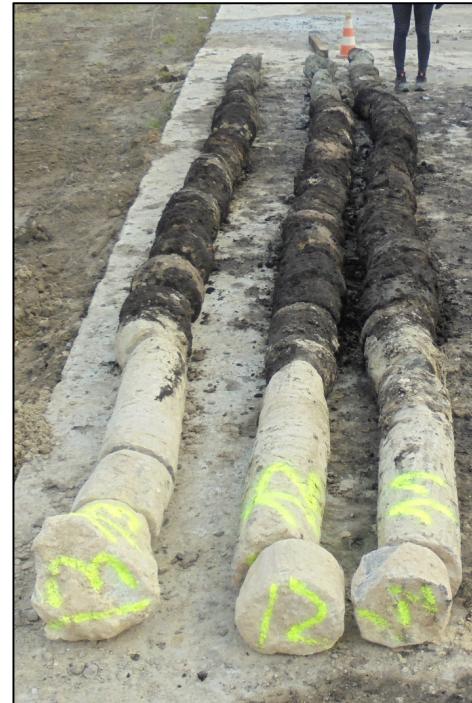
Baggerschurf (westlich der Schadstelle) und **Säulen** (geborgen im Überbohrverfahren)

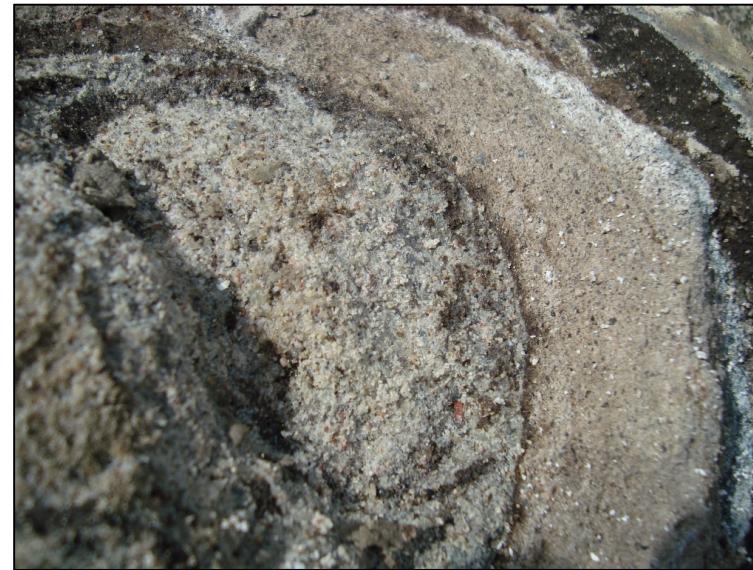
Geborgene CSV-Säulen (planmäßig 15 cm)

Durchmesser von geborgenen
CSV-Säulen-Stücken in verschiedenen
Bodenschichten:

- Arbeitsebene i.M. 17,6 cm
- Torf i.M. 22,4 cm
- Mudder/Ton
(sehr weich) i.M. 20,6 cm
- Ton
(weich bis steif) i.M. 16,1cm

→ unregelmäßige Kubatur

Querschnitt einer CSV-Säule (entnommen während Herstellung der
Bohrpfähle für die Brückengründung am 24.07.2018)

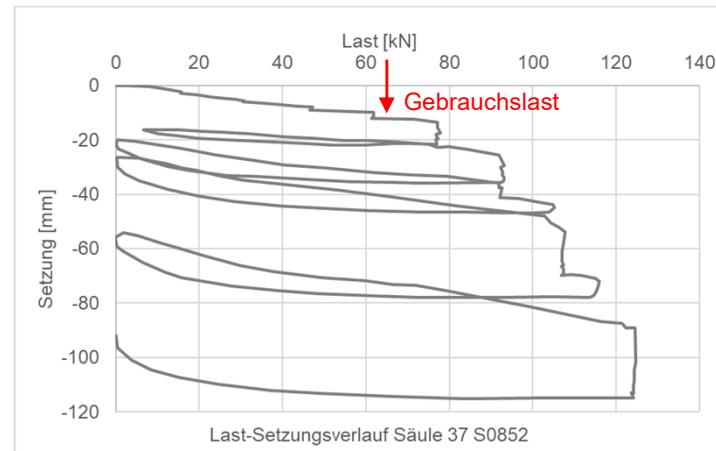
Probobelastung Schadstelle
Säulenlänge: 11 m
Alter bei Prüfung: 130 Tage

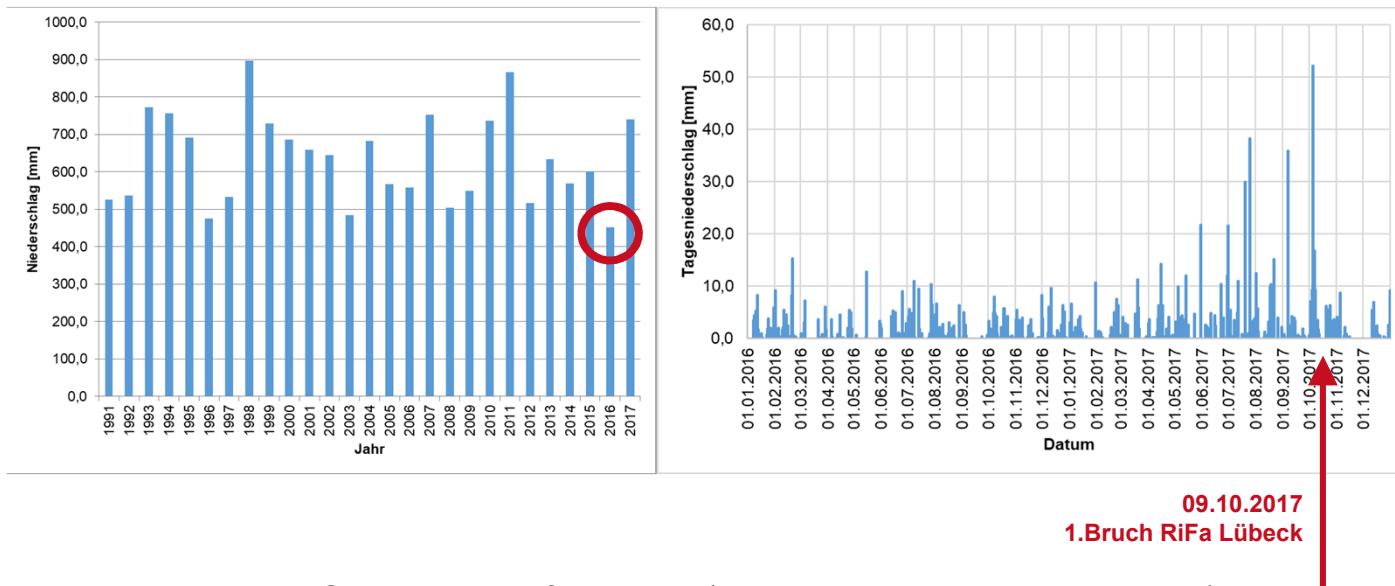
Niederschläge am Standort Tribsees (Quelle DWD)

- 2016 sehr trockenes Jahr mit Grundwasserabfall bis 1 m (mit Pegelganglinien nachgewiesen)
- 2017 kurz vor 1. Bruch sehr starke Niederschläge

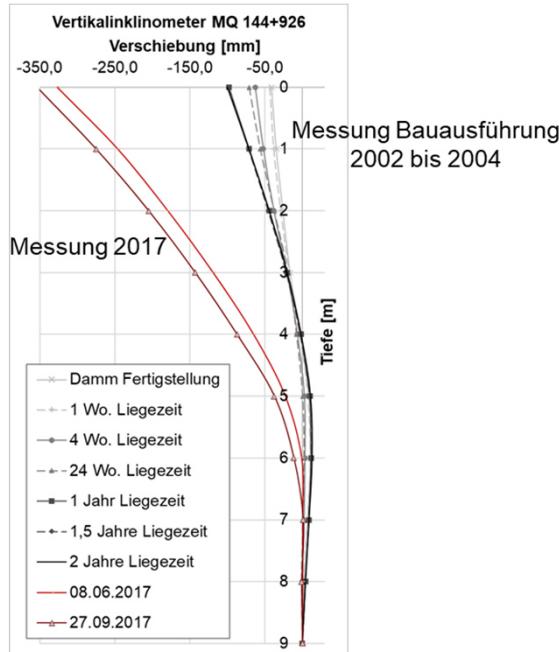
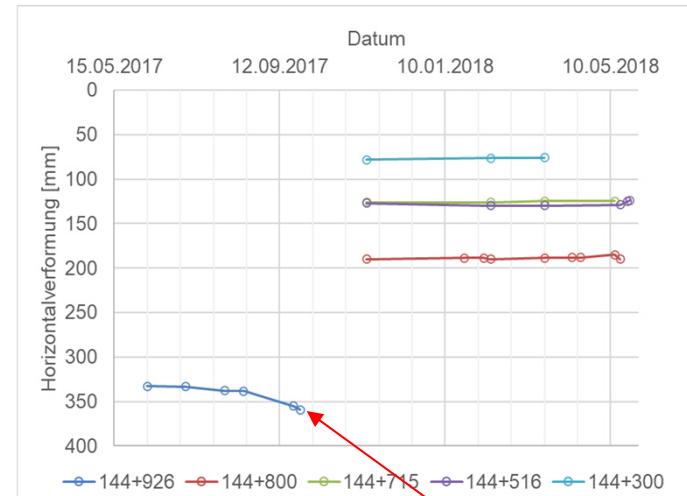
Messergebnisse des Vertikalinklinometers im Bereich der Schadstelle

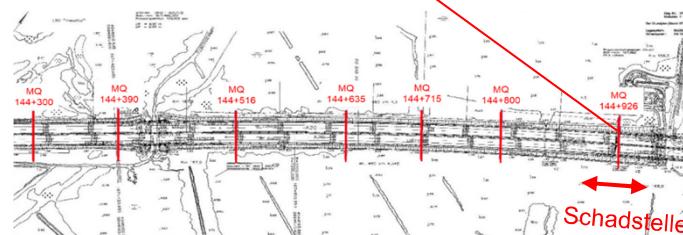
Kopfverformungen
Vertikalinklinometer
(Messung 2017/2018)

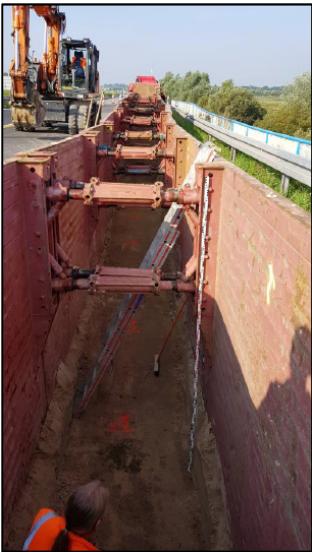
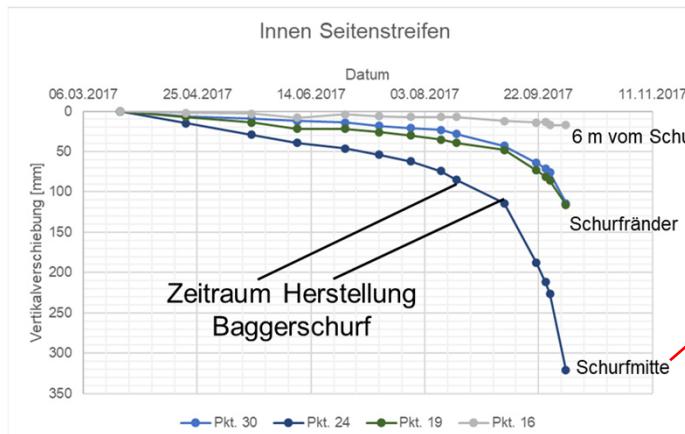
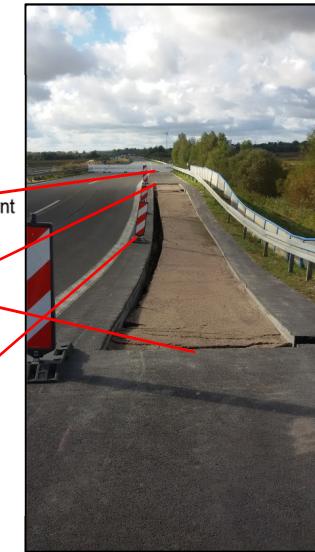
Messungen während der Ausführung eines Baggerschurfs 2017

Entlastung der CSV-Säulen durch Aushub im Bereich des Schurfs

Nach Verfüllung wurde die Fahrbahndecke nicht verschlossen

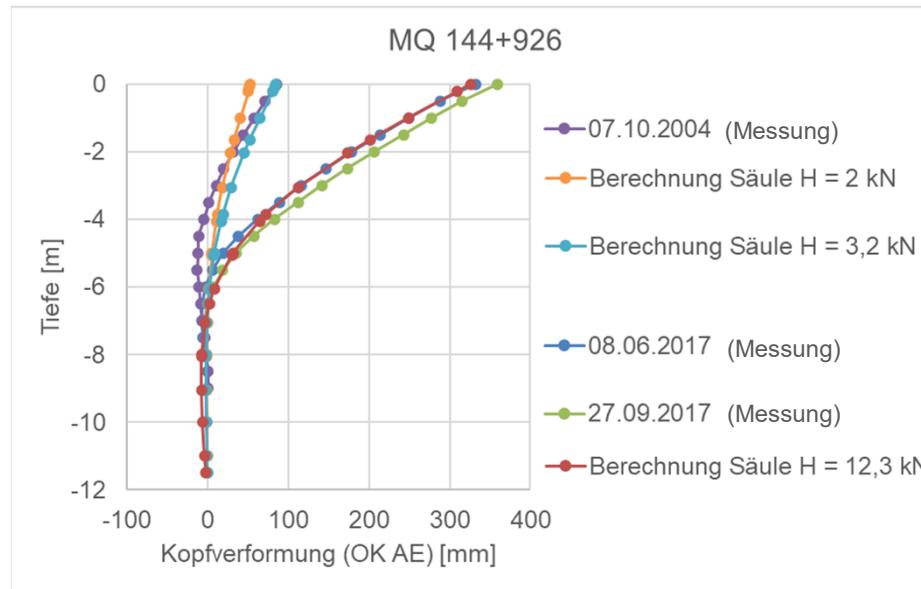
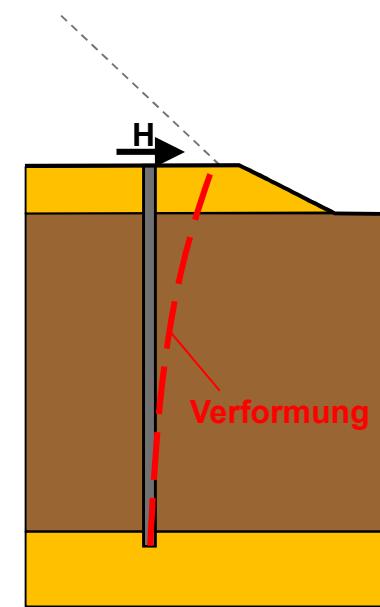
Horizontalverschiebungen im Bereich der Schadstelle

Bei $H = 2 \text{ kN}$ ergibt sich eine Kopfverformung von 53 mm bei einem maximalen Biegemoment von 5,4 kNm !

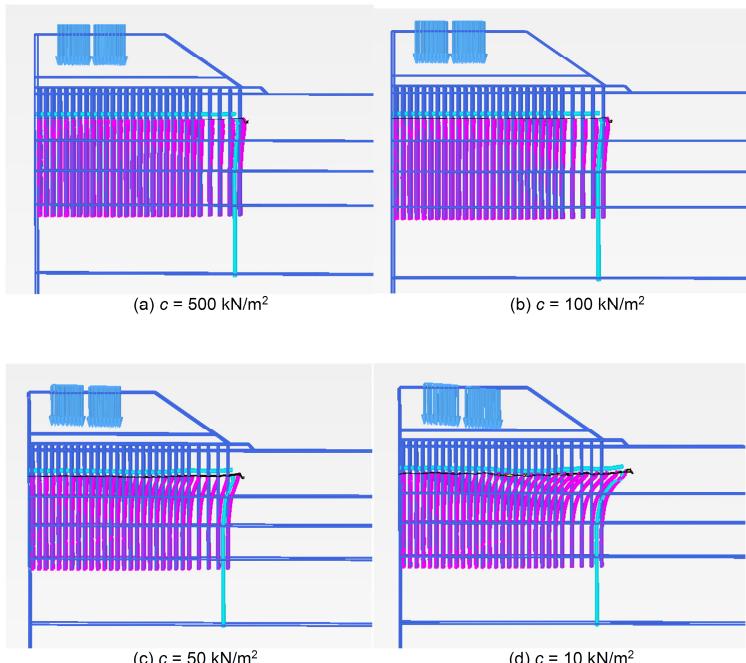
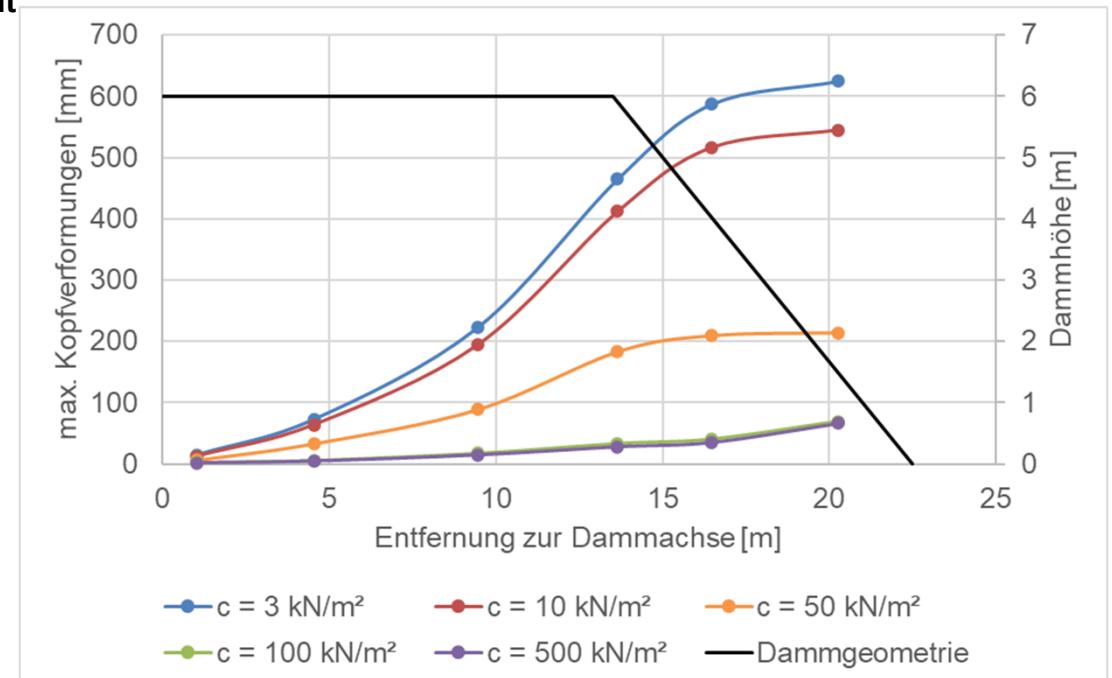
Berechnete horizontale Endverformungen der CSV-Säulen bei Variation der Kohäsion c' der bindemittelverbesserten Schicht

→ Einfluss der bindemittelverbesserten Schicht
nachweisbar (Horizontalverformungen)
