Dammversagen der Bundesautobahn A 20 bei Tribsees

Dr.-Ing. Maik Schüßler – Landesbetrieb Straßenwesen Brandenburg

Gütegemeinschaft Bodenverfestigung und Bodenverbesserung e.V.,
Fachtagung Magdeburg, 21. Januar 2026

Forschungsprojekt zur wissenschaftlichen Beurteilung des Schadenfalls

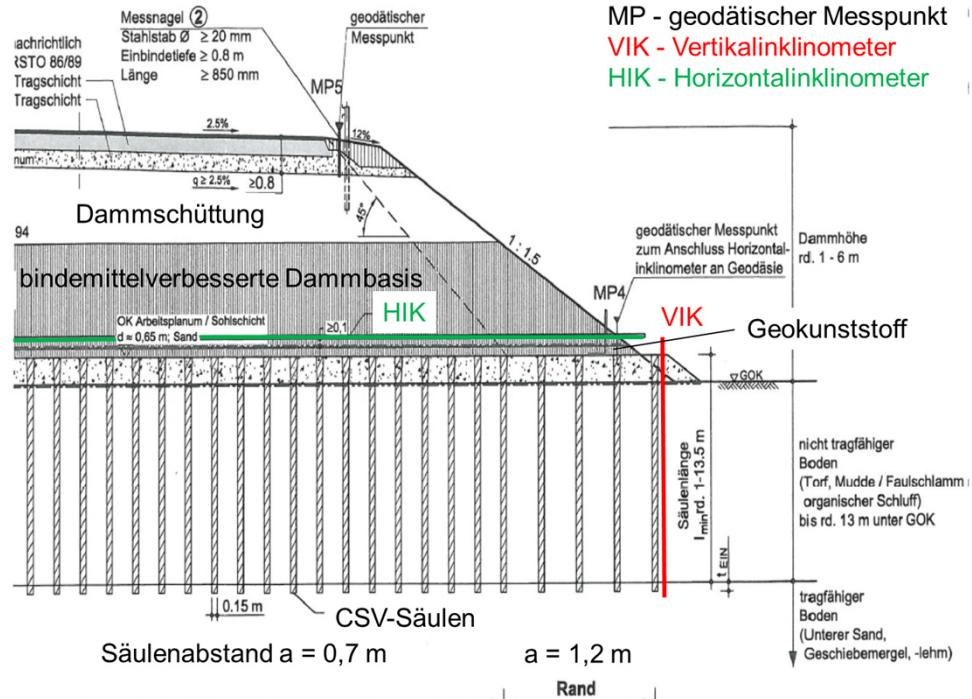
Dammgründung mit CSV-Säulen (Bietervorschlag einer teilfunktionalen Ausschreibung)

CSV-Säulen:
Trockengranulat
25 % CEM I 42,5 R
75 % Sand 0-4 mm

Ausführung gesamt:
ca. 80.000 Säulen
(ca. 641.000 m)
+ zusätzlich
ca. 7.000 Säulen
(ca. 50.000 m)

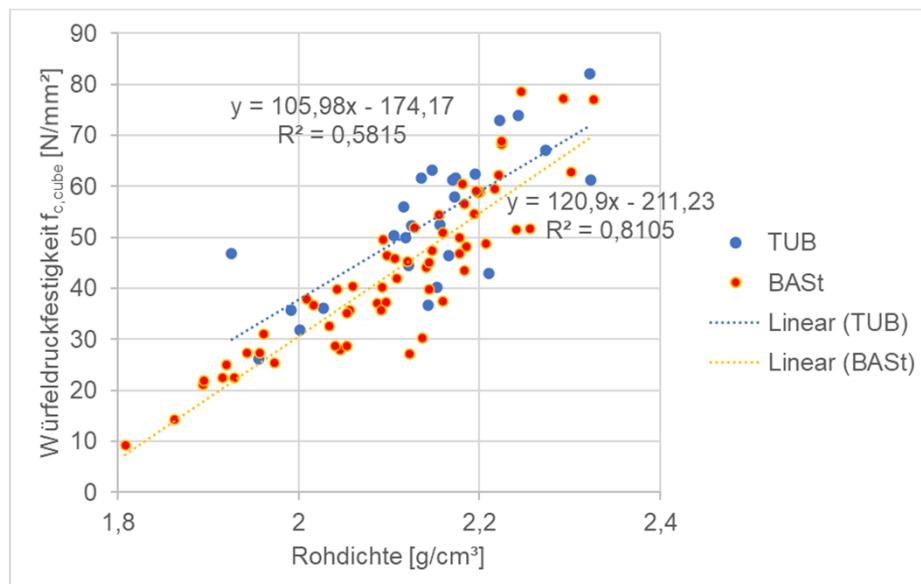
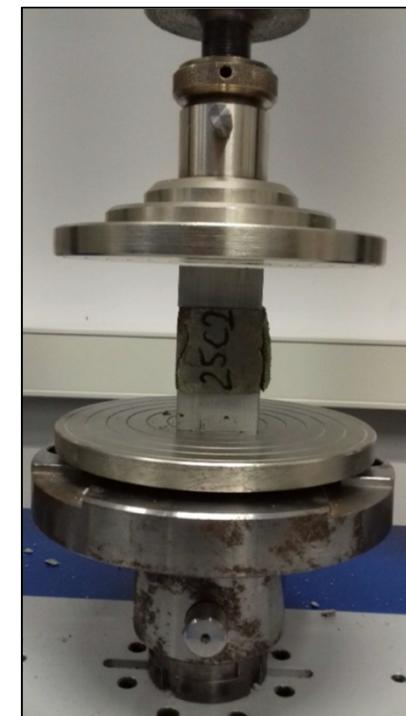
Druckfestigkeitsprüfung der geborgenen CSV-Säulenreste

Würfeldruckfestigkeit:

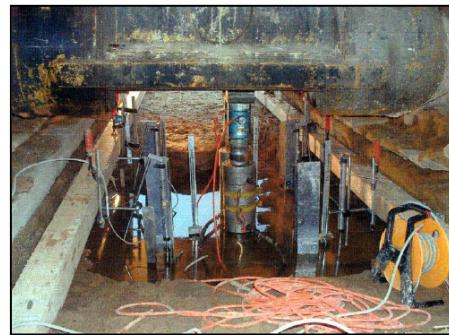
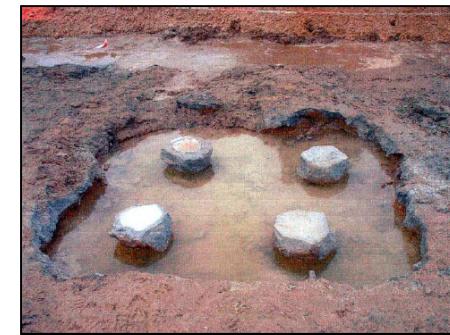
Probobelastungen

Gesamtlast Säulengruppe: 520 kN
(doppelte Gebrauchslast)

Setzung unter Gebrauchslast (22 Versuche):
3 ... 22 mm

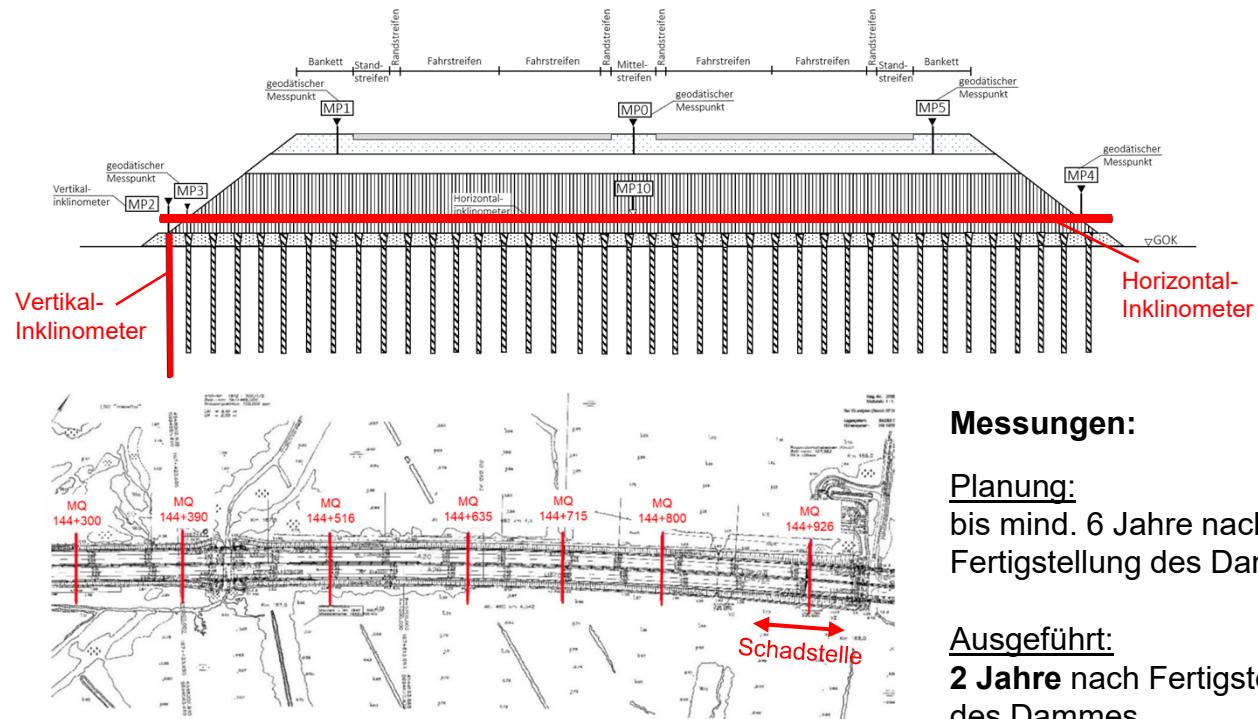
Messpunkt- und Messstellenanordnung

Messungen:

Planung:
bis mind. 6 Jahre nach
Fertigstellung des Dammes

Ausgeführt:
2 Jahre nach Fertigstellung
des Dammes
(Einstellung im Jan. 2005)

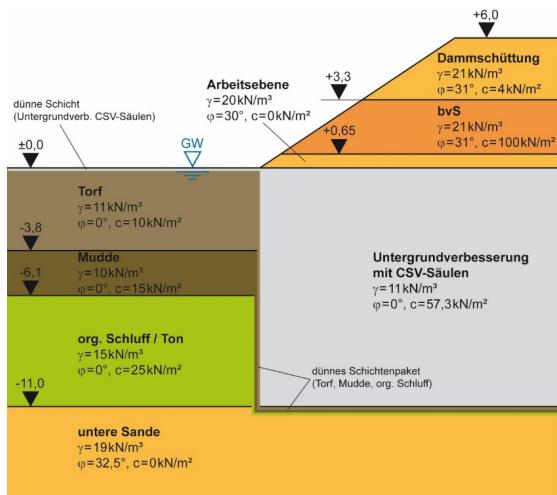
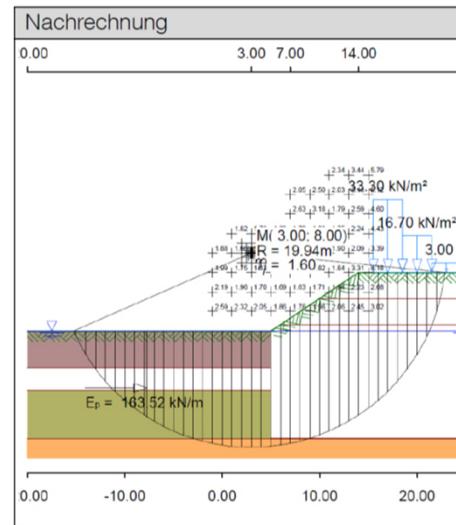
Nachrechnung der statischen Berechnung

$(\eta_{\text{erf.}} = 1,40)$	Projektstatik	Nachrechnung
Anfangszustand	$\eta = 1,45$	$\eta = 1,11$
Endzustand	$\eta = 1,69$	$\eta = 1,60$

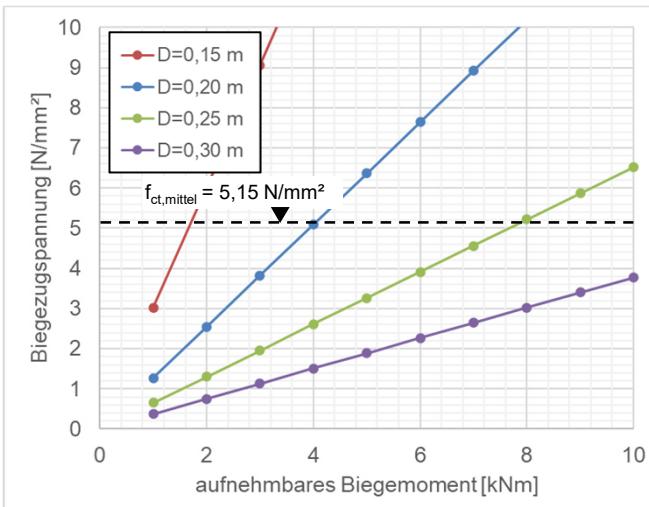
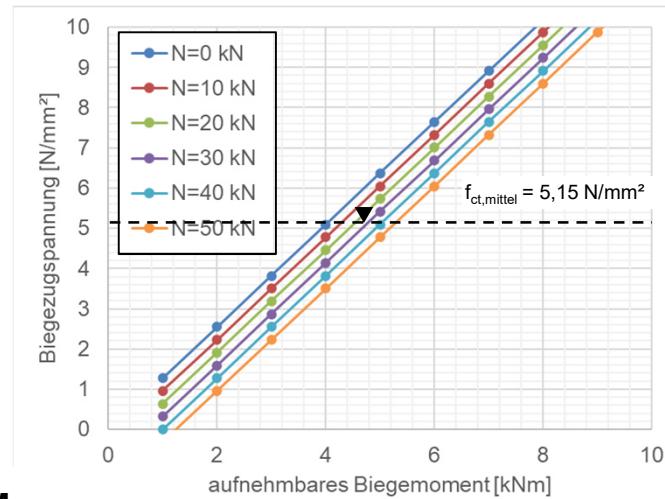
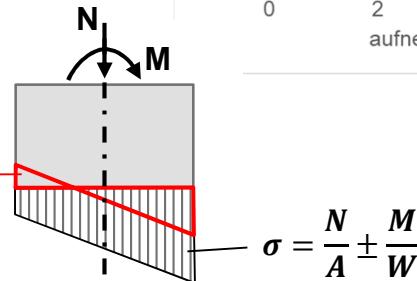
Biegezugspannung und aufnehmbares Biegemoment

$$\sigma = \frac{N_{red}}{A} \pm \frac{M}{W}$$

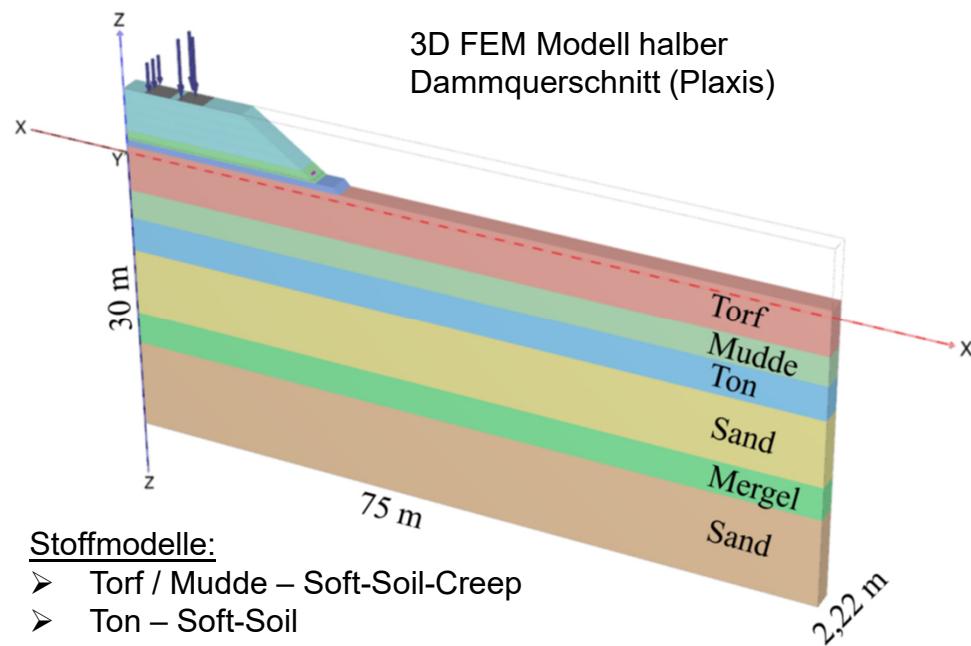
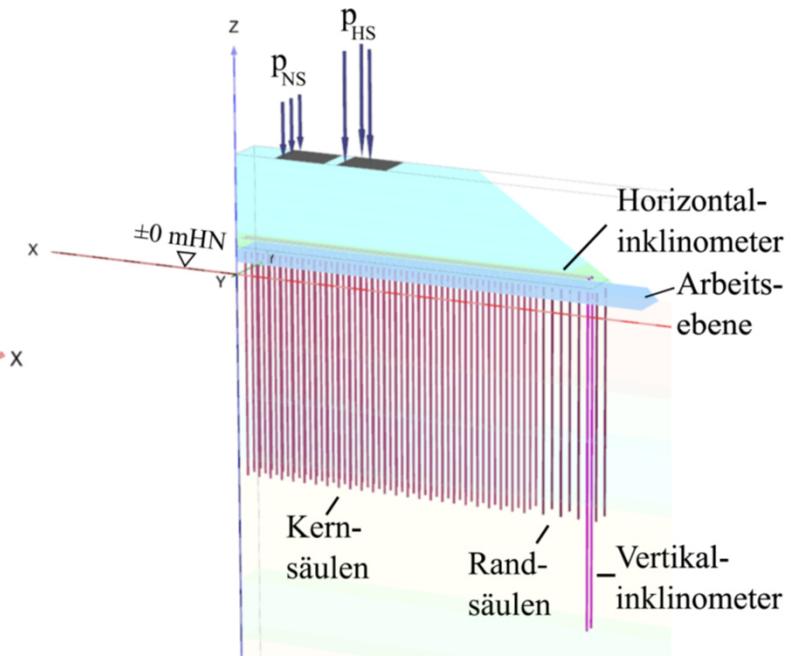
- Torf / Mudder – Soft-Soil-Creep
- Ton – Soft-Soil
- Dammschüttung, bindemittelverbesserte Schicht, Sand, Mergel - elasto-plastisch
- CSV-Säulen, Geogitter – linear elastisch

Lage der Kern- / Randsäulen und Inklinometer im Modell
